O presente relatório técnico apresenta um resumo do estudo realizado na dissertação de mestrado da aluna Ariana Pereira Barboza da Silva, desenvolvido pelo Programa de Mestrado em Clima e Ambiente do Instituto Federal de Santa Catarina.

METODOLOGIA DE BAIXO CUSTO PARA ANÁLISE DE EVOLUÇÃO NA LINHA DE COSTA DAS PRAIAS

ESTUDO DE CASO ITAPOÁ -SC

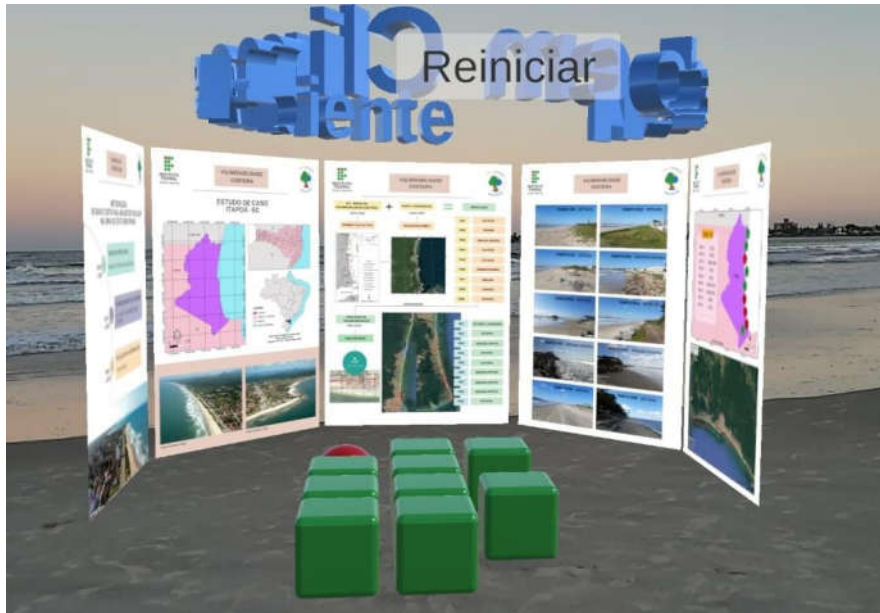
FIGURA 1 – RESULTADO DA REALIDADE AUMENTADA NO APP APK.

O usuário necessita apenas estar em um espaço aberto a fim de que o aplicativo possa detectar linhas ou planos a fim de gerar as imagens dos resultados por meio de realidade aumentada (Figura 1).

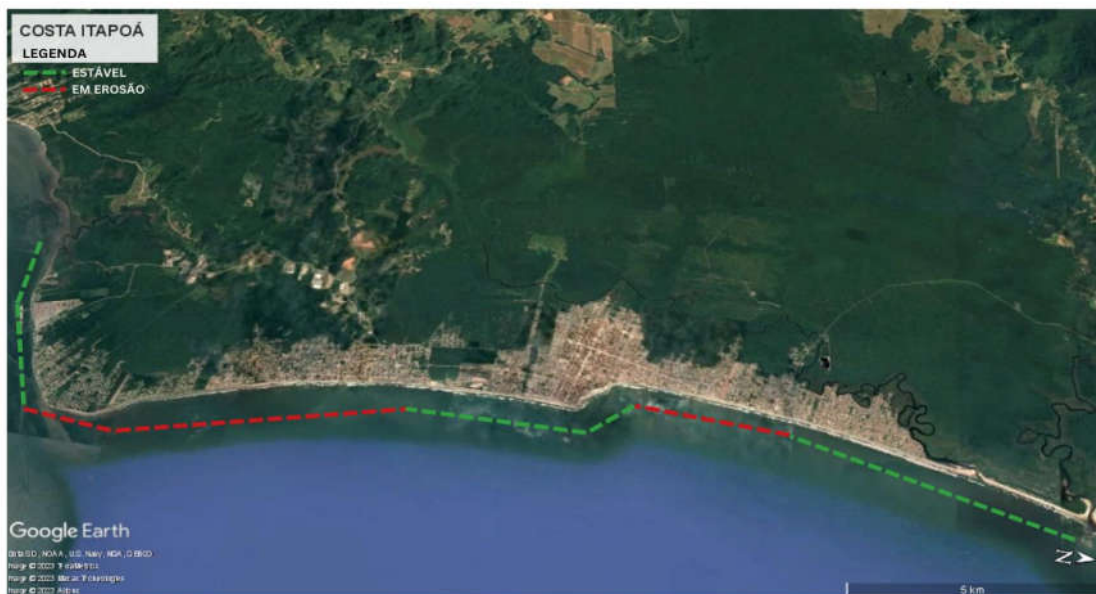
FIGURA 2 – MAPA DE RISCO DA ÁREA DE ITAPOÁ

Por meio dos resultados do estudo foi possível gerar um Mapa de risco de erosão costeira (Figura 2), onde pode-se observar os pontos em vermelho com erosão ou erosão severa e os pontos em verde com estabilidade.

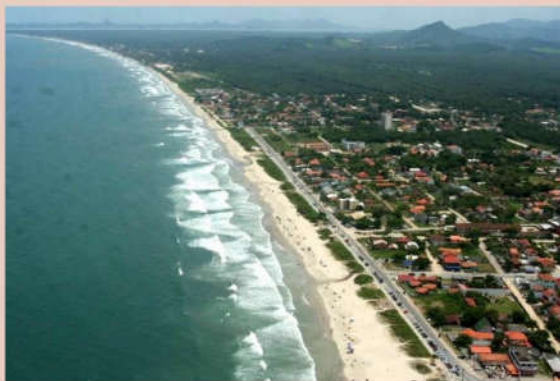
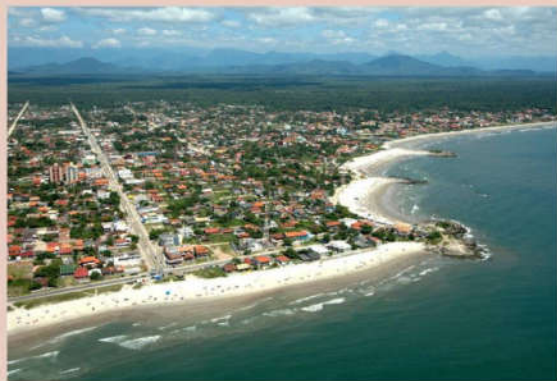
FIGURA 4 – ÁREA DE ESTUDO

O relatório teve como área de estudo as praias de Itapoá (figura 4) onde, a partir da união de técnicas de análise de vulnerabilidade costeira de baixo custo, foi constatado que o uso combinado da análise dos perfis topográficos, caracterização e Índice de Vulnerabilidade Costeira (IVC), juntamente com a análise DSAS (figura 5) possibilitou gerar resultados com boa confiabilidade, com identificação e classificação do estado erosional de cada ponto de praia, assim como uma classificação da vulnerabilidade costeira das praias.

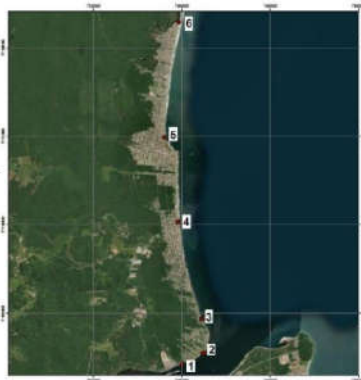
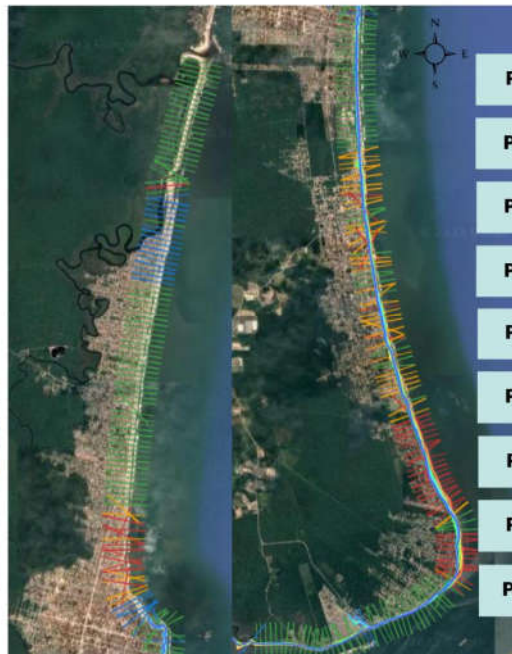
FIGURA 5 –JUNÇÃO DE TÉCNICAS E RESULTADOS

Nas figuras 5 e 6 é possível visualizar os resultados das técnicas separadamente, apresentando a caracterização do estado atual de erosão e sua evolução ao longo dos anos. Com base nesses resultados, o mapa de risco da figura 7 destaca as áreas de risco em vermelho, que correspondem aos pontos P03, P06, P07 e P08. Portanto, pode-se concluir que essa metodologia permite uma análise precisa da vulnerabilidade costeira de forma acessível e eficiente.

IVC - ÍNDICE DE VULNERABILIDADE COSTEIRA

PERFIL TOPOGRÁFICO

BALIZAS DE EMERY

ANÁLISE DSAS
